**ANÁLISE TÉCNICA LEVANDO EM CONSIDERAÇÃO AS MANIFESTAÇÕES  
PATOLOGICAS DE UMA PONTE RODOVIÁRIA EM MADEIRA NO MUNICÍPIO DE  
ITAITUBA – PA**

Trabalho de Conclusão de Curso apresentado à  
Faculdade de Itaituba para obtenção do título de  
Bacharel em Engenharia Civil.

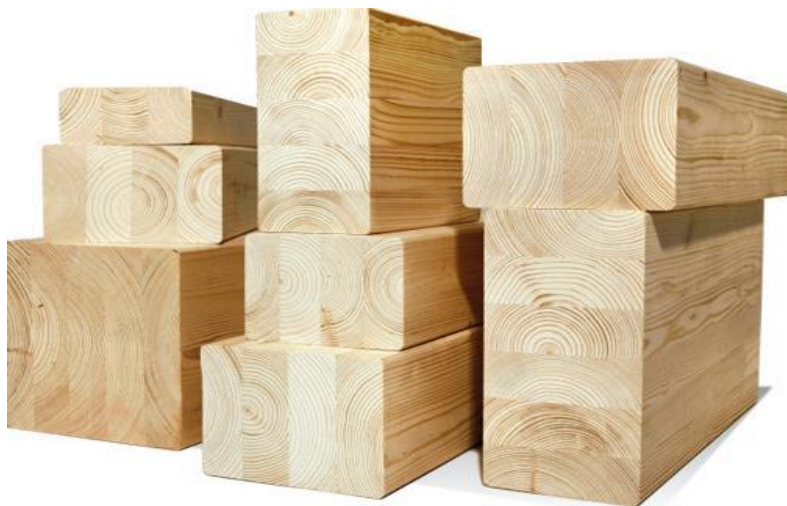
Figura 11- Madeira lamelada colada (MLC). Fonte: Costa (2017).

Tal como é possível observar na Figura 11, a madeira lamelada colada é constituída por lâminas de madeira previamente selecionadas e unidas por adesivos estruturais, dispostas no mesmo sentido das fibras. Esse processo de fabricação confere ao material maior homogeneidade e regularidade estrutural, reduzindo a influência de defeitos naturais presentes na madeira maciça, como nós, fissuras, empenamentos e variações excessivas de densidade.

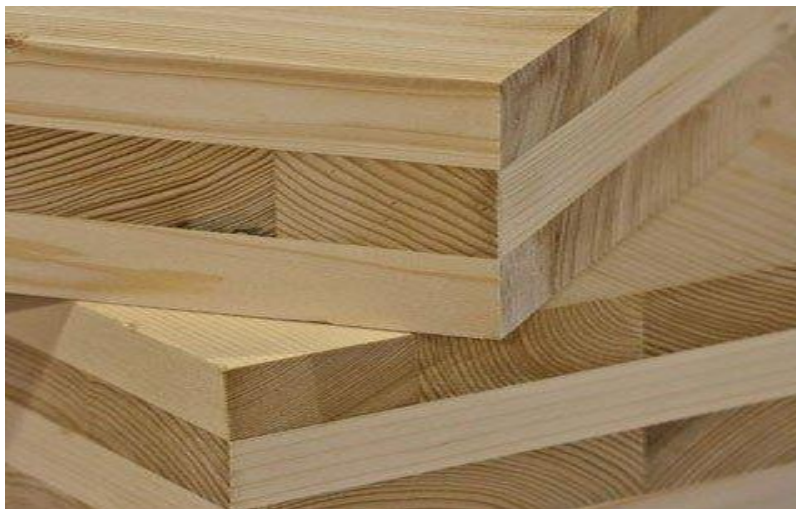
Figura 12 - Madeira Laminada Cruzada (MLC). Fonte: Costa (2017).

Conforme destacado na Figura 12, a madeira lamelada colada cruzada apresenta disposição ortogonal das lâminas, conferindo maior rigidez e estabilidade dimensional ao conjunto. Essa característica amplia as possibilidades de aplicação da madeira em sistemas estruturais mais complexos, favorecendo seu uso em pontes contemporâneas.

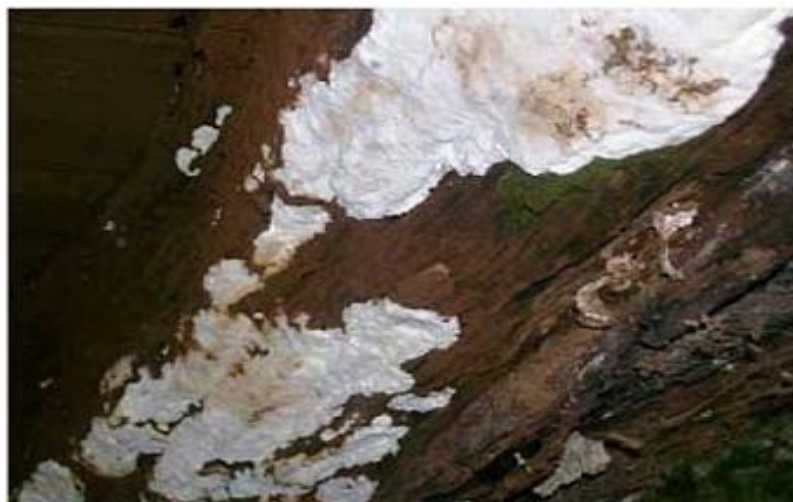
Figura 15 - Ataque na madeira por bactérias e fungos. Fonte: Milani e Kripka (2012)

A figura 15 é uma fotografia de um elemento de madeira de uma Ponte (uma viga/peça estrutural), mostrando biodegradação evidente, observa-se uma grande área da superfície coberta por placas e manchas esbranquiçadas com aspecto de colônia fúngica, contrastando com regiões de madeira escurecida (marrom-escuro/preto) e com aparência de umidade e deterioração superficial.

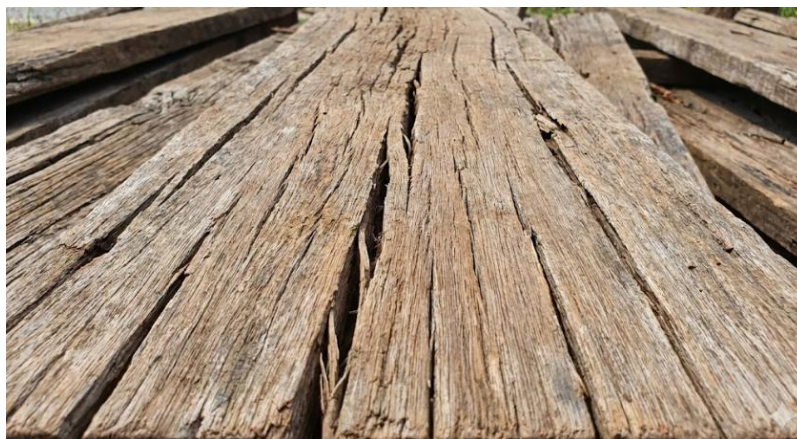
Figura 17 - manifestação patológica de fissuras na madeira Fonte: Almeida, (2026)

A Figura 17 mostra pranchas de madeira com degradação avançada, evidenciada por fissuras longitudinais contínuas, algumas bem abertas ao longo da prancha, além de desgaste superficial. Nota-se também perda de coesão e início de fragmentação nas bordas das rachaduras, indicando um processo progressivo de deterioração.

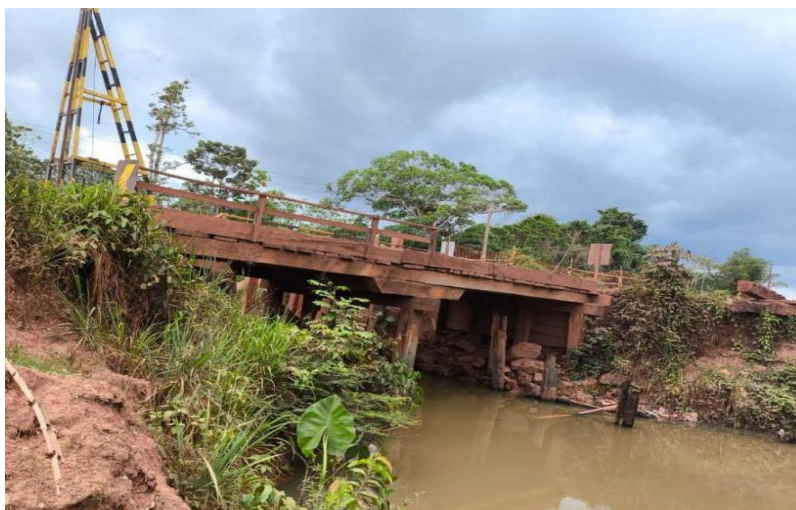
Figura 19 - Ponte KM7 município de Itaituba. Fonte: Almeida, (2025)

A estrutura existente no local (Figura 19) consiste em uma ponte de madeira implantada sobre a rodovia Transamazônica, no município de Itaituba, apresentando comprimento total aproximado de 31 metros com altura de 4 metros em relação ao nível da água no dia da observação. A travessia possui duas mãos de direção, cada uma com largura de 4 metros, configurando uma plataforma estreita em relação às demandas atuais de tráfego e segurança viária, especialmente considerando as condições operacionais e o estado de conservação da estrutura.

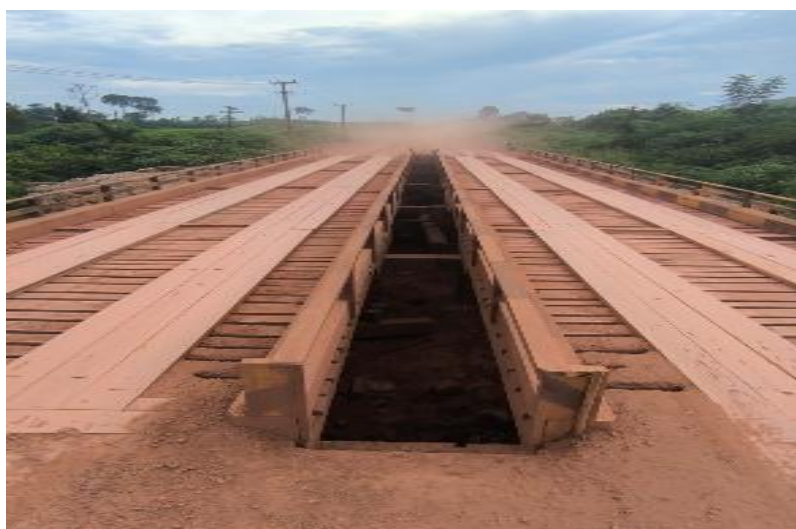
Figura 20 – Tabuleiro de madeira com ausência de pranchas centrais fonte: Almeida,2026

No conjunto analisado, as Figuras 20 e 24 concentram evidências relacionadas ao comprometimento funcional do tabuleiro, especialmente pela presença de descontinuidades e perda de alinhamento entre pranchas. Na Figura 20 observa-se a ausência de elementos centrais na faixa de rolamento, enquanto na Figura 24 identifica-se desnível entre peças e material solto, condições que podem indicar perda de continuidade estrutural e maior suscetibilidade a concentrações de esforços induzidas pelo tráfego.

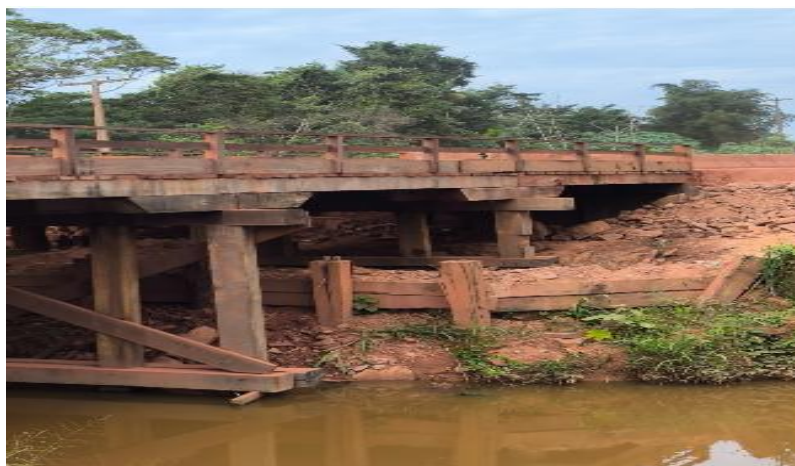
Figura 21 – Vista lateral e inferior da ponte de madeira Fonte: Almeida, (2025)

Na figura 21 podemos observar vista lateral e inferior de uma ponte com tabuleiro e guarda-corpo em madeira, apoiada em pilares de madeira sobre o curso d'água.

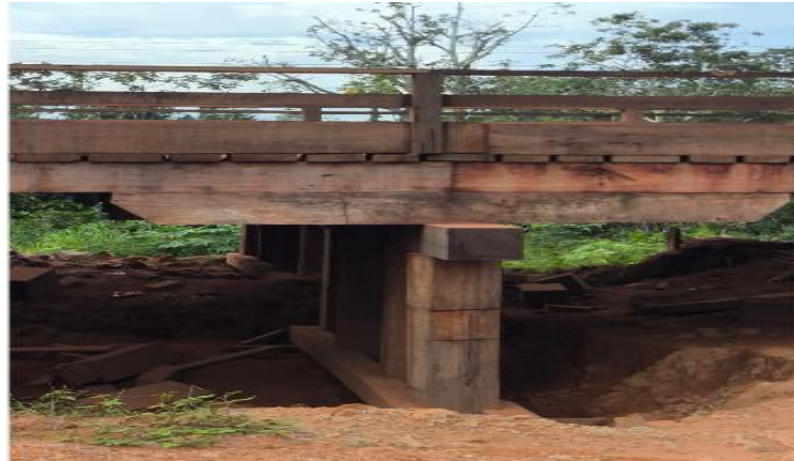
Figura 22 – Mesoestrutura da ponte de madeira, Fonte: Almeida, (2025)

Na figura 22 evidenciamos a mesoestrutura em madeira da ponte, composta por pilar central, vigas longitudinais e transversinas, responsáveis pela transferência dos esforços da superestrutura para os apoios

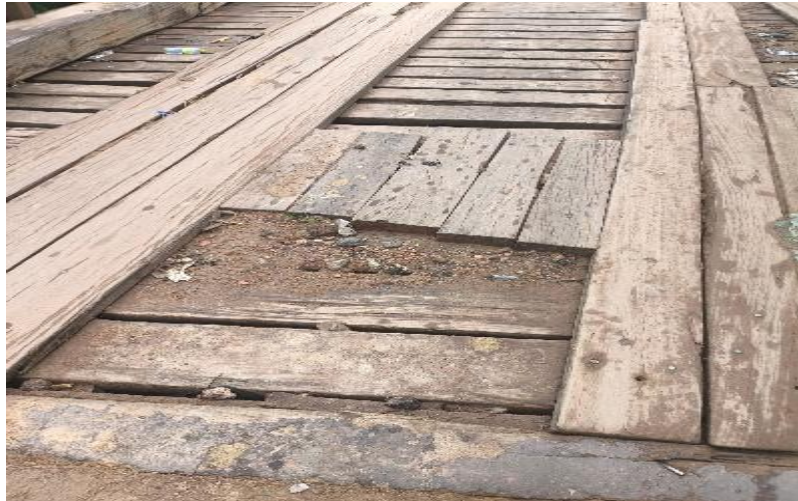
Figura 23 - Tabuleiro de madeira com descontinuidade Fonte: Almeida, (2025)

Na figura 23 foi observado tabuleiro de madeira com descontinuidade localizada, perda de alinhamento entre pranchas e presença de material solto na faixa de rolamento.

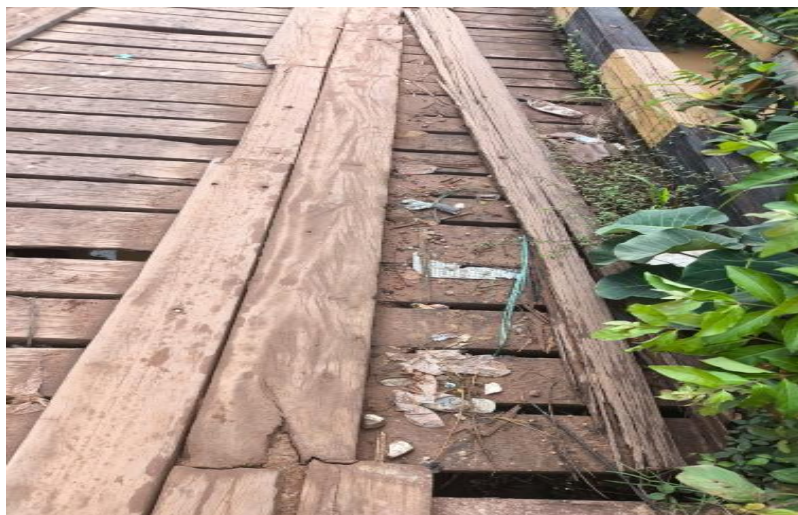
Figura 24 - Tabuleiro e guarda corpo Fonte: Almeida,2026

Na figura 24 Observa-se, no trecho do tabuleiro e no elemento lateral de proteção guarda-corpo, degradação acentuada da madeira, com escurecimento, longitudinal, perda de material e presença de materiais soltos, visualmente é perceptível a condição de umidade persistente e deterioração superficial

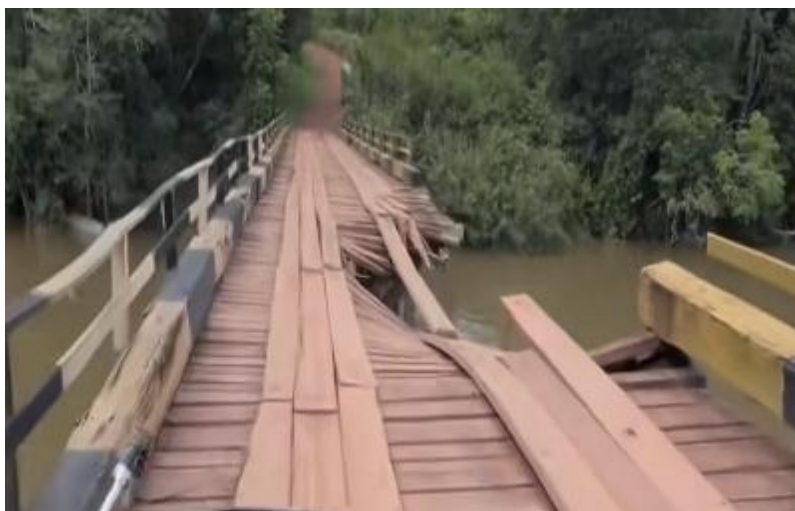
Na figura 25 é a ponte de Itapacurá, em Itaituba, no sudoeste do Pará, estrada da Transpimental, que dá acesso a várias comunidades. à ponte do Itapacurá, uma das maiores pontes de madeira do município.

Figura 25 - Ruptura do tabuleiro da ponte do Itapacurá, em Itaituba Fonte: Folha do Progresso (2026)

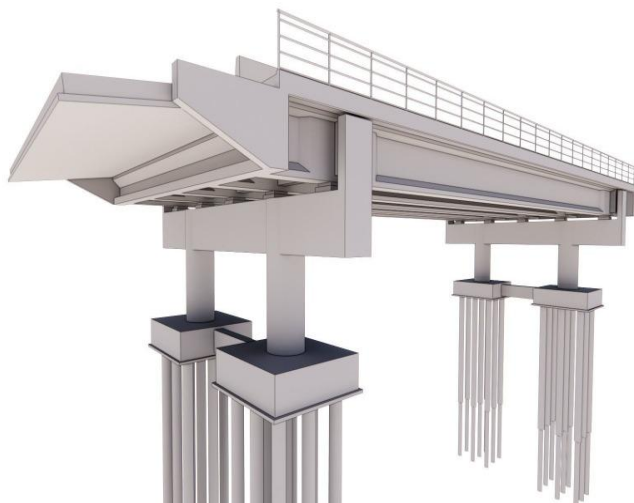
Figura 26- Proposta de solução estrutural em concreto armado. Fonte: Almeida,2026

Com base nessas premissas, propõe-se a implantação de uma ponte rodoviária em concreto armado, concebida com vão único de 31 metros de comprimento, compatível com a travessia atual, e largura total de 9 metros, destinada ao tráfego em mão dupla, organizada em duas faixas de rolamento de 4 metros cada, além das faixas de segurança laterais. A Figura 26 ilustra a proposta de solução estrutural em concreto armado, evidenciando a configuração geral da travessia projetada.

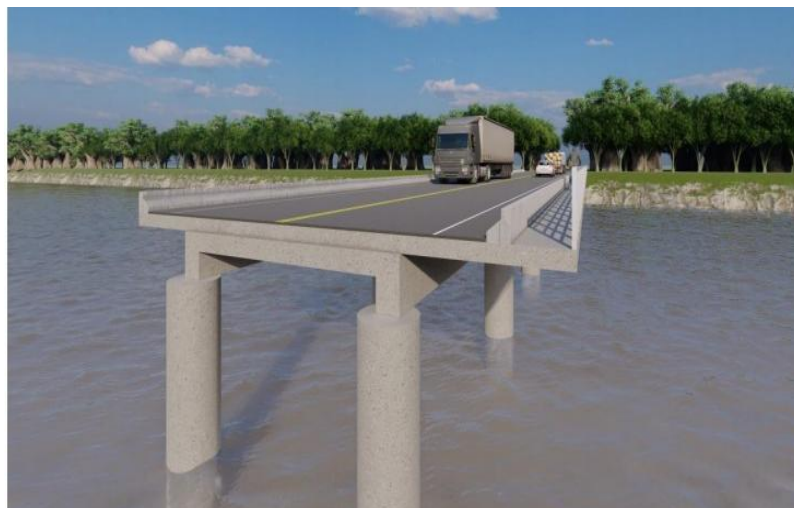
Figura 27- Ponte rodoviária em concreto armado com vão único. Fonte: Almeida,2026

A adoção de um vão único, conforme representado na Figura 27 (elaborada no software Lumion View 2025), permite a eliminação de apoios intermediários no leito do curso d'água, reduzindo significativamente os riscos associados à erosão. Esse aspecto é particularmente relevante no contexto analisado, uma vez que a instabilidade do solo e os processos erosivos foram identificados como fatores críticos no desempenho da solução em madeira.

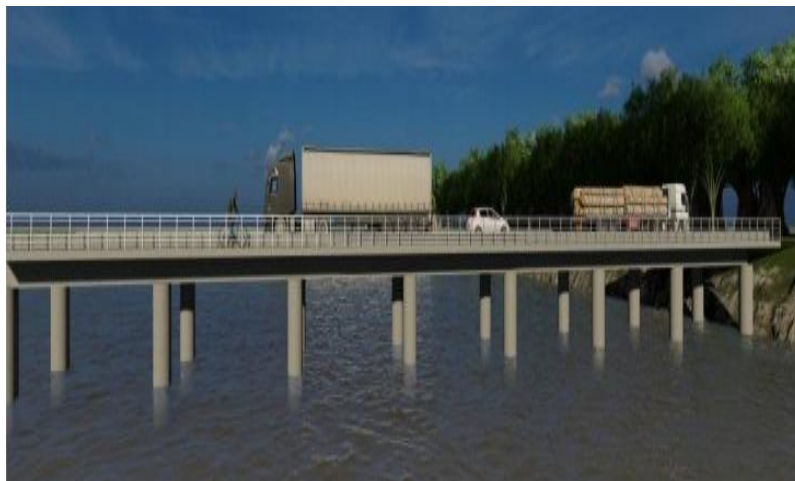
Figura 28- Vista ponte rodoviária em concreto armado. Fonte: Almeida, 2026

rodoviária em concreto armado, evidenciando a organização estrutural adotada para garantir adequada distribuição de esforços e maior rigidez global do sistema.
